# PTA 原位合成 $\text{TiB}_2$ 金属陶瓷涂层的缺陷的研究

蔡丽娟, 王惜宝, 户志国, 高蕊, 任莹

天津大学材料科学与工程学院, 天津 (300072)

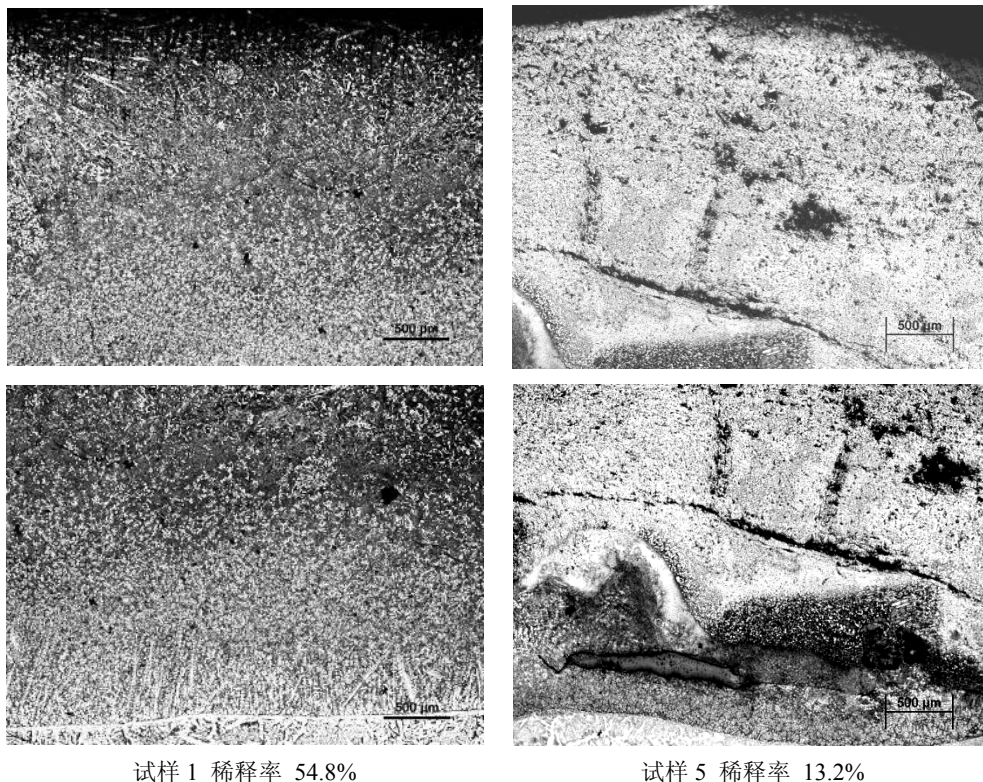
图 1 试样 1、5 金相组织全貌 50×

从图1中我们可看出，1号试样的涂层中无裂纹，夹渣较少；5号试样夹渣（也有可能是气孔）较多，出现较长的裂纹，底部出现近1mm长的夹渣，此应为外部熔渣混入涂层所致。由此可知，随着稀释率的降低，熔敷层的夹渣和裂纹倾向增大。

应用熔池的凝固过程，我们可以很好的解释图1中5号试样的横向裂纹。且外部的组织先凝固，熔池中的组织后凝固，易在熔池中造成偏析和拉应力，从而可以解释图1中5号试样中沿熔深方向的夹渣和图5中2号试样的沿熔深方向的裂纹。

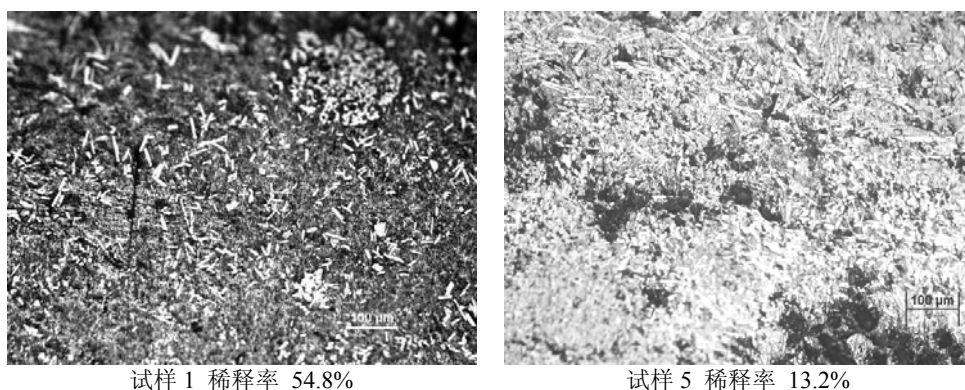
图 2 试样 1、5 金相组织 200×

图2为试样1和试样5的200倍金相照片,从图中可以看出,试样5有大量白色针状 $\text{TiB}_2$ 分布于白色基体上。对试样5的上部纵面所作的XRD分析(图3)显示,熔敷层的相组成为 $\text{TiB}_2$ 、 $\text{Fe}_2\text{B}$ 、 $\text{Al}_2\text{O}_3$ 、少量马氏体( $\alpha\text{-Fe}$ )和C等,其他相如 $\text{TiC}$ 等仅通过XRD上不能确定。从图3可以看到, $\text{TiB}_2$ 和 $\text{Fe}_2\text{B}$ 的衍射峰最强,说明在熔敷层中这两相的数量最大,根据以前的研究,可以确定图2中试样5的白色针状组织为 $\text{TiB}_2$ 相,白色基体是 $\text{Fe}_2\text{B}$ 相,同时组织中存在 $\alpha\text{-Fe}$ 但是量很少。对比试样1的金相组织,可以看出试样1中的 $\text{TiB}_2$ 、 $\text{Fe}_2\text{B}$ 的数量明显少于试样5,试样1的基体组织为 $\text{Fe}_3(\text{C}, \text{B})$ 、马氏体与残余奥氏体形成的共晶组织<sup>[2,3]</sup>。

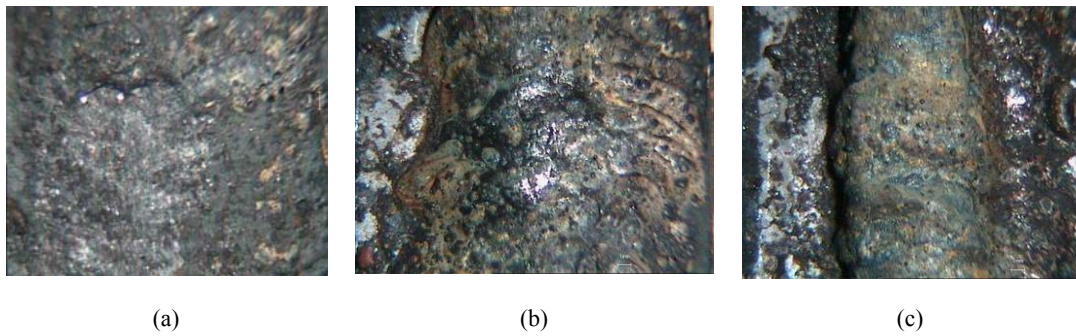
图4 不同水玻璃用量的表面形貌  
(a) 试样1 水玻璃含量为 3% (b) 试样2 水玻璃含量为 10% (c) 试样3 水玻璃含量为 20%

从图4中我们可以看出, 1、2、3号试样的熔敷层与基体结合紧密, 表面无明显裂纹, 1号试样表面有少量聚集的 $H_2$ 气孔, 2、3号表面无气孔, 可能是随着熔敷层中Si的增加, 熔池中氧化性增大, 有利于消除氢气孔。

同时通过图4可以看出1号表面的渣大部分脱落, 而2号表面的渣脱落的较少, 3号试样表面的渣几乎无脱落。Si会增加溶渣的氧化性, 致使脱渣困难, 这对我们在本熔敷层基础上再作多道熔敷很不利。

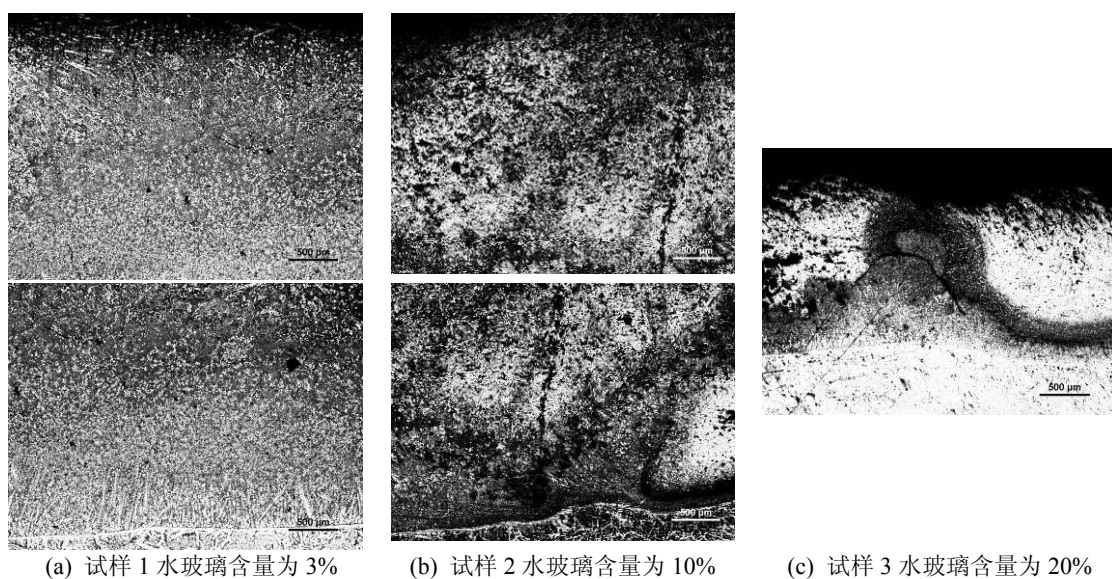
图5 试样1、2、3金相组织全貌 50×

图5是熔敷层的金相组织图。从图中我们可以看到, 三个试样的熔敷层与基体都形成了良好的冶金结合, 1号熔敷层未发现裂纹, 夹渣较少。2号熔敷层出现由熔敷层上部贯穿至熔敷层底部的裂纹, 组织中有较多的黑点。3号熔敷层在切制试样时涂层上部崩落, 从其金相照片可以看出其组织分布极不均匀, 且有更多的夹渣和较大的裂纹。

2和3号试样夹渣较1号多, 这可能是因为随着水玻璃用量的增加, 涂层中 $SiO_2$ 的含量增加, 在熔池的后部会有一部分 $SiO_2$ 来不及转移到熔渣中, 而形成焊缝金属的非金属夹杂物, 并增加焊缝金属中的总含氧量<sup>[7]</sup>, 从而也已定程度上增加了其他氧化物(如 $Al_2O_3$ 、 $MnO$ 等)夹渣的形成。

从以上分析可知, 水玻璃加入的量应适中, 一般应在1%~3%之间。

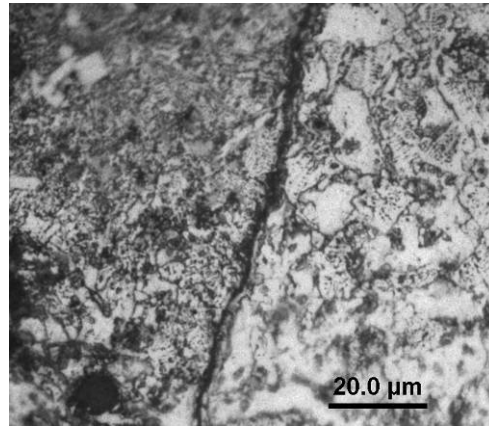
图 6 3 号试样中裂纹两侧的金相组织

图6为3号试样中裂纹两侧的金相组织, 从图中我们可以知道, 裂纹发生在组织有较大变

化处, 外侧 $\text{TiB}_2$ 和 $\text{Fe}_2\text{B}$ 组织熔点较高, 先凝固, 裂纹附近的组织在冷却时受到外侧 $\text{TiB}_2$ 和 $\text{Fe}_2\text{B}$ 组织的拉应力, 所以其裂纹应为热裂纹, 从而可知, 正是A、B、C三个区域组织的较大差异, 导致其性能上的不匹配, 而2号具有由下自上的成分和组织的渐变梯度, 从而使3号的裂纹比2号严重。

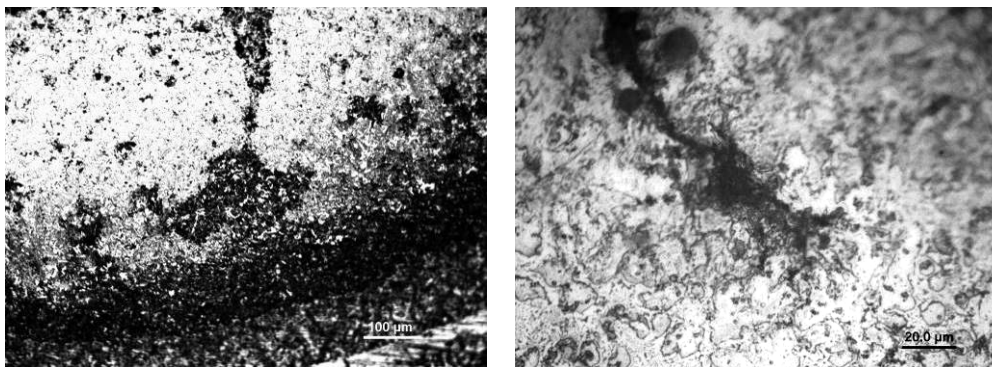
图 7 试样 2 和试样 3 裂纹的尖端

图7是2号和3号试样中裂纹尖端的照片, 从照片上我们可看出, 裂纹是由夹渣处开始延伸的, 这说明了涂层中的夹渣成为裂纹源, 加大裂纹发生的倾向, 从而在涂层残余拉应力的作用下形成裂纹。

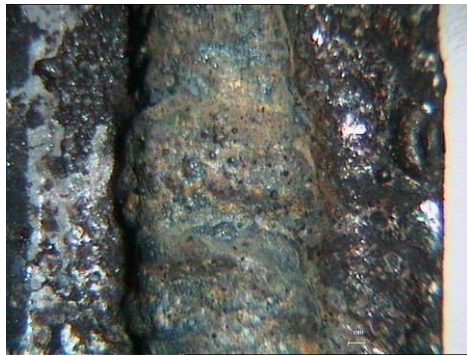
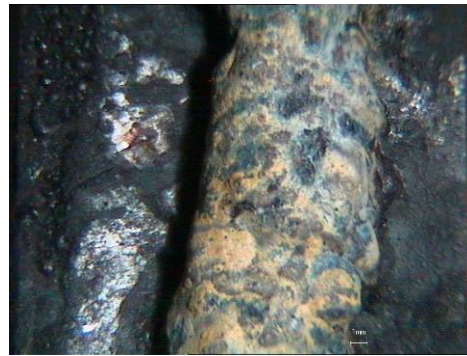
图 8 不同烘干规范试样的表面形貌

从图8中我们可以看出, 3、4号试样的熔敷层与基体结合紧密, 表面成型较好, 无明显裂纹及气孔。从图中可以看出, 4号烘干温度为300℃的试样表面黄色渣增多, 表示在此熔敷层的熔渣中的 $\text{TiO}_2$ 的量增多, Ti元素的烧损较3号试样严重。

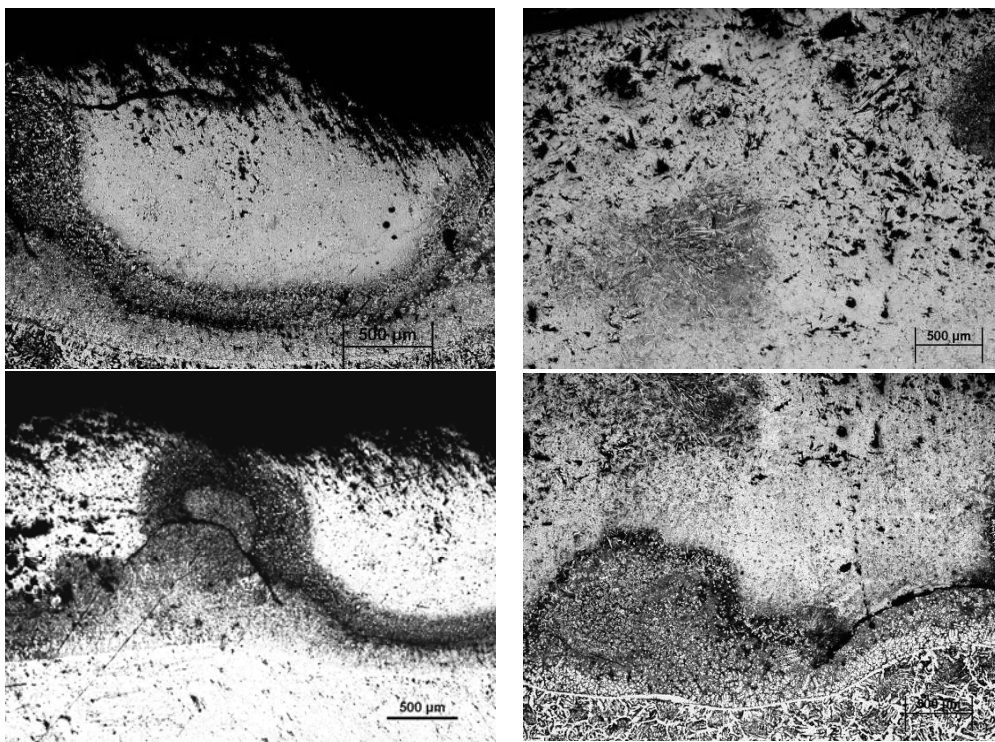
图 9 试样 3、4 的金相组织全貌 50×

从图9可以看出，3号和4号的熔敷层均有组织的剧烈变化，及因此形成的裂纹，夹渣和气孔均较多，且多集中在白色 $\text{TiB}_2$ 和 $\text{Fe}_2\text{B}$ 聚集的区域，烘干温度在300℃和600℃，除对Ti的损失有影响外，对涂层的组织影响不大。

由表2知， $\text{B}_4\text{C}$ 粉末中的 $\text{B}_2\text{O}_3$ 含量不到0.3%，极少，在300℃保温30min足以将预置涂层时生成的硼酸的结晶水去掉。所以3号和4号试样的熔敷层差别并不大。

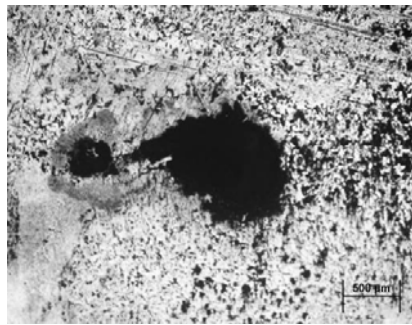
图 10 试样 A 中气孔

图10中试样A的气孔从形态来看为CO气孔，气孔较大，直径在0.5mm左右，为第一种情况下产生的气孔，由于熔池稀释率低，TiB<sub>2</sub>和Fe<sub>2</sub>B数量多，熔池上部凝固较快，致使气孔滞留，这很好证明了以上观点。去除这种情况产生的气孔可以适当减少等离子弧的移动速度，使高温区停留时间增长，给气体充分的时间逸出。同时由于涂层中含有较多的Ti元素，同时还有Al、Si、Mn等脱氧元素，CO气孔出的并不特别多。

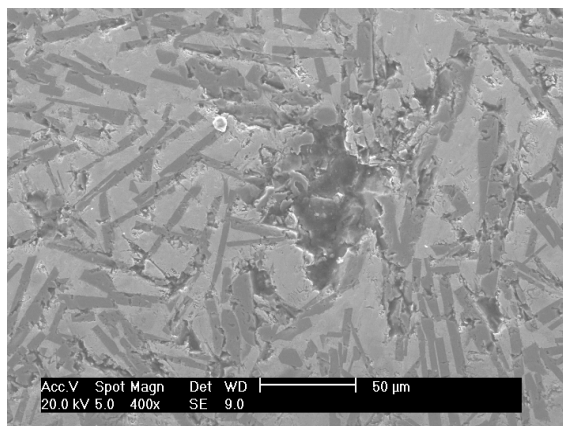
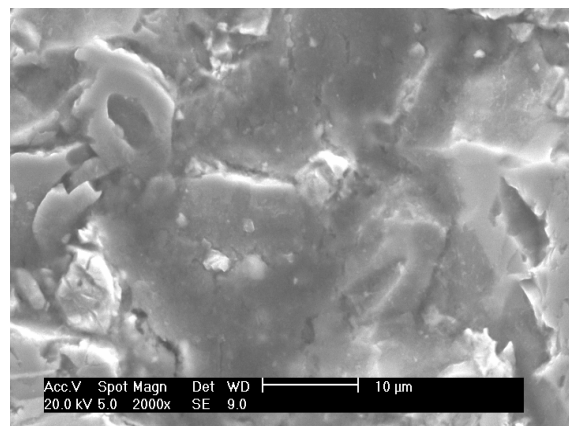
图 11 试样 5 熔敷层的 SEM 照片

通过图11的SEM照片我们可以知道，金相组织照片中的黑的区域，应为空洞，应该是夹渣在磨制金相试样时脱落所致。

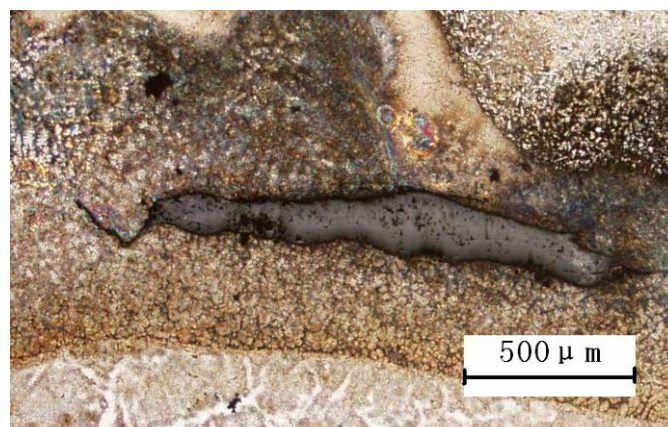
图 14 试样 5 熔敷层底部夹渣 50 ×

图14为试样5熔敷层底部长形夹渣，对其进行能谱分析的结果见图16，加渣中，主要是O和Al元素，O的原子百分比为63.92%，Al的原子百分比为31.39%，可知，加渣中主要是 $\text{Al}_2\text{O}_3$ ，

除去 $\text{Al}_2\text{O}_3$ 中的O, 仍有约17%的O, 夹渣中还有3.84%的Ti, 另B元素无法被能谱仪探知, 根据涂层的成分, 可知夹渣中还有少量的Ti和B的氧化物。其形态与图15中A点和B点的熔渣一样, 且对B点作能谱(图17)可知, 表面渣层中含有较多 $\text{Al}_2\text{O}_3$ , 所以图14所示的夹渣应为熔渣混入熔敷层所致。

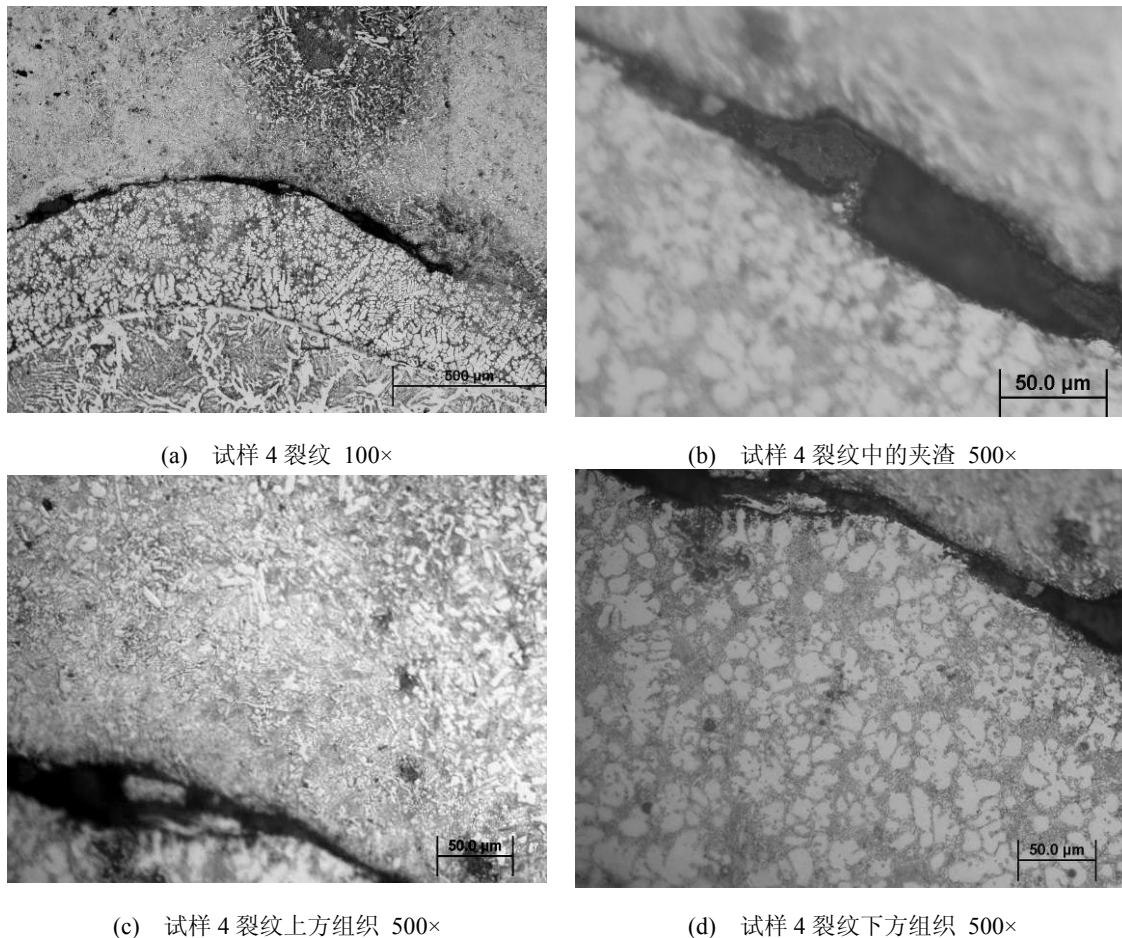
图 18 试样 4 熔池底部裂纹

图18为试样4熔池底部的裂纹, 从图上可以看出其裂纹中有夹渣, 可见此裂纹为夹渣引起的, 在拘束力作用下形成的。从(c)、(d)裂纹上下的组织可以看出, 两部分组织极不相同, 且无任何过度。裂纹上部为细针状和颗粒状 $\text{TiB}_2$ , 基体为 $\text{Fe}_2\text{B}$ 及其与 $\alpha\text{-Fe}$ 形成的共晶。而裂纹下方为奥氏体, 基体为马氏体与残余奥氏体形成的共晶组织。底部Fe基由于试件的散热由下而上凝固, 上部 $\text{TiB}_2$ 由上而下凝固, 两个凝固方向交汇处, 两种组织中偏析出的杂质

或熔渣汇集在一起，存留在熔池中，且图18中（b）显示的夹渣与图14所示由熔渣形成的夹渣形态一致，这说明此处的夹渣也应属于熔渣成分。这很好的证明了我们对于熔池凝固过程的分析。

同时，由于 $\text{TiB}_2$ 热膨胀系数为 $8.1 \times 106\text{K}^{-1}$ ， $\text{Fe}_2\text{B}$ 的热膨胀系数为 $8.0 \times 106\text{K}^{-1}$ ，显著低于 $\text{Fe}$ 基（ $14.5 \times 106\text{K}^{-1}$ ），从而收缩量显著小于 $\text{Fe}$ ，由于上部熔敷层已凝固，在两个凝固方向交汇处，下部组织受拉应力，从而在夹渣较多处出现开裂。

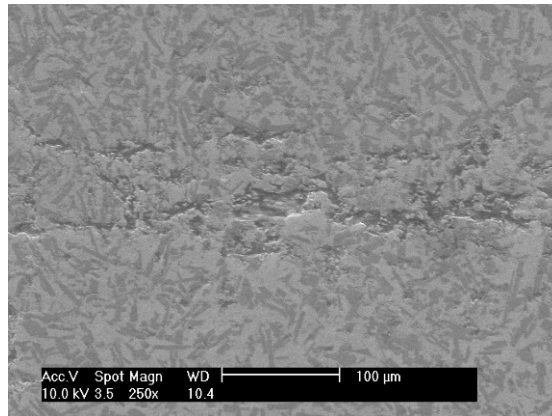
图 19 5 号试样熔敷层裂纹的 SEM 照片

从图19中5号试样裂纹处的SEM照片可以看出，裂纹沿连续的夹渣（或其脱落留下的空洞）延伸。对其裂纹内夹渣进行能谱分析（图20），可见主要是C元素，还少量的Si、Al等杂质元素。可见，熔敷层中呈连续状分布的夹渣主要为C。C质软，无强度，连续存在的C所在位置，就可以说是已经成为裂纹。在熔敷层冷却过程中，此位置的应力集中逐渐增大，当达到一定强度时，裂纹开始扩展。

要控制夹渣和裂纹,就要控制温度场和熔敷层的稀释率。控制其温度场,使夹渣有充分的时间浮出熔池,不仅可以降低夹渣的量,还可降低裂纹的倾向,同时获得合适的稀释率,使其有用适当的组织和性能变化梯度,会较大的降低出现裂纹的倾向。
