# PTA 原位合成 $\text{TiB}_2$ 金属陶瓷涂层的缺陷的研究

蔡丽娟, 王惜宝, 户志国, 高蕊, 任莹

天津大学材料科学与工程学院, 天津 (300072)

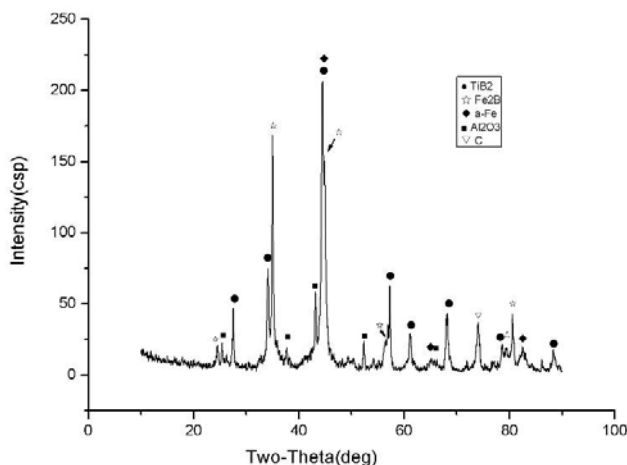
图3 试样5熔敷层上表层 XRD 图谱

图2为试样1和试样5的200倍金相照片,从图中可以看出,试样5有大量白色针状 $\text{TiB}_2$ 分布于白色基体上。对试样5的上部纵面所作的XRD分析(图3)显示,熔敷层的相组成为 $\text{TiB}_2$ 、 $\text{Fe}_2\text{B}$ 、 $\text{Al}_2\text{O}_3$ 、少量马氏体( $\alpha\text{-Fe}$ )和C等,其他相如 $\text{TiC}$ 等仅通过XRD上不能确定。从图3可以看到, $\text{TiB}_2$ 和 $\text{Fe}_2\text{B}$ 的衍射峰最强,说明在熔敷层中这两相的数量最大,根据以前的研究,可以确定图2中试样5的白色针状组织为 $\text{TiB}_2$ 相,白色基体是 $\text{Fe}_2\text{B}$ 相,同时组织中存在 $\alpha\text{-Fe}$ 但是量很少。对比试样1的金相组织,可以看出试样1中的 $\text{TiB}_2$ 、 $\text{Fe}_2\text{B}$ 的数量明显少于试样5,试样1的基体组织为 $\text{Fe}_3(\text{C}, \text{B})$ 、马氏体与残余奥氏体形成的共晶组织<sup>[2,3]</sup>。

从图3试样5的XRD衍射图谱可知，熔敷层中的夹渣主要可能是Al<sub>2</sub>O<sub>3</sub>和C。

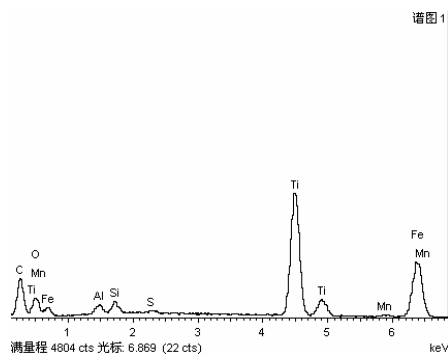
图 12 试样 5 熔敷层空洞处能谱分析

从图12是对试样5熔敷层空洞处的能谱分析，可知，C元素最多，O、Ti、Fe次之，而O应是在制金相时氧化产生的，Ti、Fe应是夹渣完全剥落后露出TiB<sub>2</sub>和Fe<sub>2</sub>B相，结合图3的5号

XRD图谱，此处的夹渣应为C，C较软，在抛光过程中部分或全部脱落形成空洞。

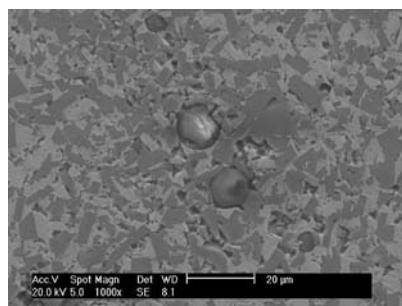
图 13 试样 5 熔敷层圆形颗粒 SEM 照片及其能谱分析

图13是对试样5熔敷层中圆形颗粒的能谱分析，从中可以看出O和Al元素的量最多，且O与Al元素的原子比为1.99，结合图3的5号XRD图谱，说明此圆粒为 $\text{Al}_2\text{O}_3$ 、少量C和其他氧化物（应为B的氧化物）。

从以上分析可知，熔敷层中的夹渣主要是C和 $\text{Al}_2\text{O}_3$ ，并可能成为裂纹源。熔敷层中的裂纹一般由夹渣引起，在冷却时或冷却后在应力作用下裂纹进行扩展。

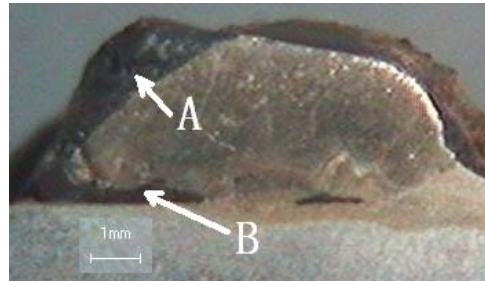
图 15 试样 5 的熔敷层

除去 $\text{Al}_2\text{O}_3$ 中的O, 仍有约17%的O, 夹渣中还有3.84%的Ti, 另B元素无法被能谱仪探知, 根据涂层的成分, 可知夹渣中还有少量的Ti和B的氧化物。其形态与图15中A点和B点的熔渣一样, 且对B点作能谱(图17)可知, 表面渣层中含有较多 $\text{Al}_2\text{O}_3$ , 所以图14所示的夹渣应为熔渣混入熔敷层所致。

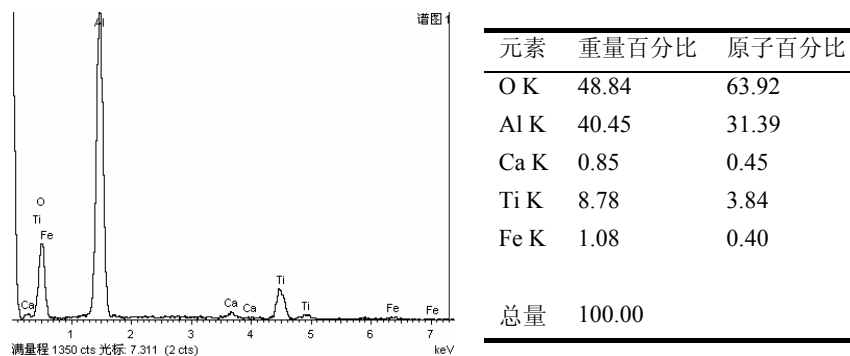
图 16 试样 5 熔敷层底部夹渣能谱分析

图14为试样5熔敷层底部长形夹渣，对其进行能谱分析的结果见图16，加渣中，主要是O和Al元素，O的原子百分比为63.92%，Al的原子百分比为31.39%，可知，加渣中主要是 $\text{Al}_2\text{O}_3$ ，

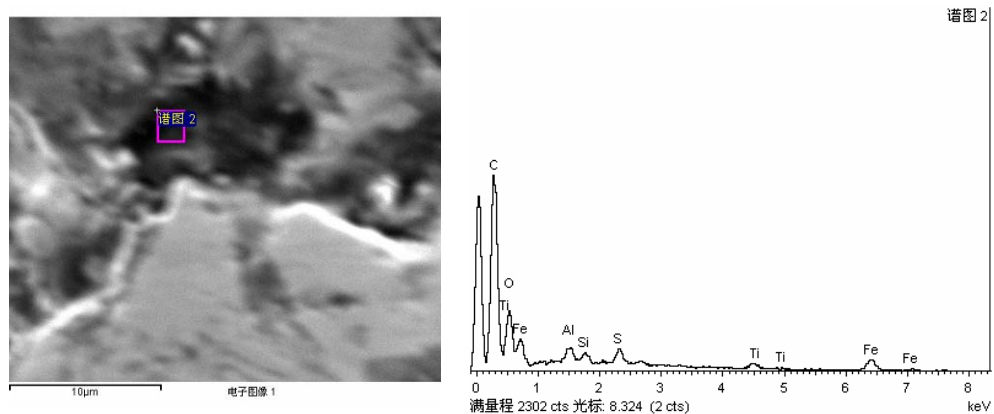
图 20 5 号试样熔敷层裂纹中夹渣能谱分析

从图19中5号试样裂纹处的SEM照片可以看出，裂纹沿连续的夹渣（或其脱落留下的空洞）延伸。对其裂纹内夹渣进行能谱分析（图20），可见主要是C元素，还少量的Si、Al等杂质元素。可见，熔敷层中呈连续状分布的夹渣主要为C。C质软，无强度，连续存在的C所在位置，就可以说是已经成为裂纹。在熔敷层冷却过程中，此位置的应力集中逐渐增大，当达到一定强度时，裂纹开始扩展。

要控制夹渣和裂纹,就要控制温度场和熔敷层的稀释率。控制其温度场,使夹渣有充分的时间浮出熔池,不仅可以降低夹渣的量,还可降低裂纹的倾向,同时获得合适的稀释率,使其有用适当的组织和性能变化梯度,会较大的降低出现裂纹的倾向。
